## GRAU EN CIÈNCIES I TECNOLOGIES DE L'EDIFICACIÓ

### TREBALL FINAL DE GRAU

Reforma i canvi d'ús de l'Antic Ajuntament de Sant Feliu de Codines, situat al carrer Vic nº 1, a Escola Municipal de Música

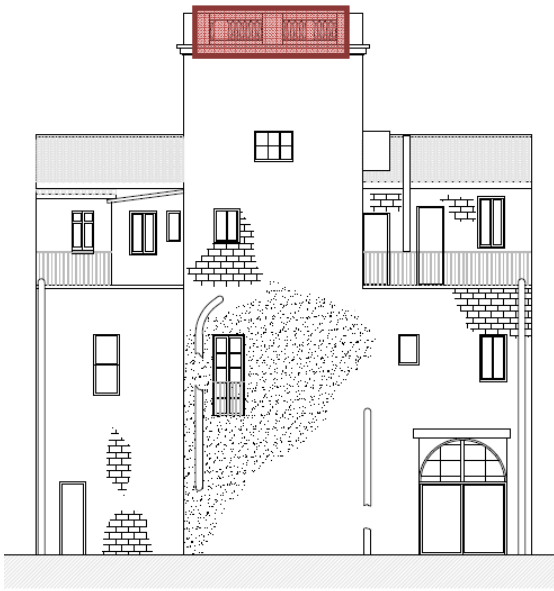
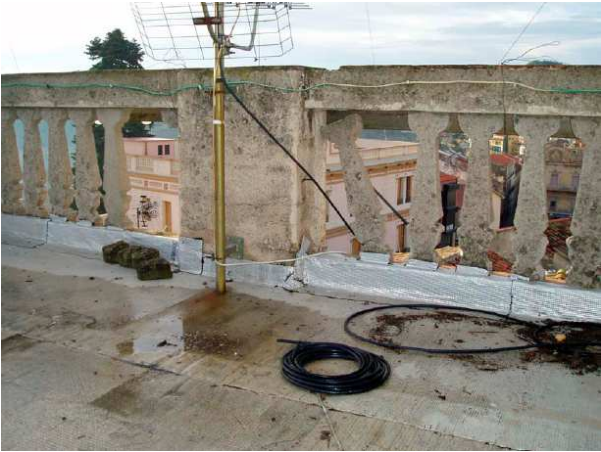
PATOLOGIA Nº	
63	DESPRENDIMENTS
Localització	Documentació fotogràfica

Desprendiments d'elements de barana en la coberta plana	
Descripció patologia	
Alguns dels elements ornamentals de la barana de la torre estan apunt de caure. Les erosions que poden patir aquests elements per la seva situació i els agents exteriors han fet que es produeixi una erosió al material d'agafat, fent-li perdre les seves propietats causant doncs, aquest desprendiment.	
Solució	
La substitució dels elements que estan apunt de caure per uns de nous amb les mateixes característiques o fins i tot, aprofitar els mateixos si no estan molt malmesos. Aquests s'hauran d'agafar amb materials correctes i que suportin les inclemències que poden estar exposats.

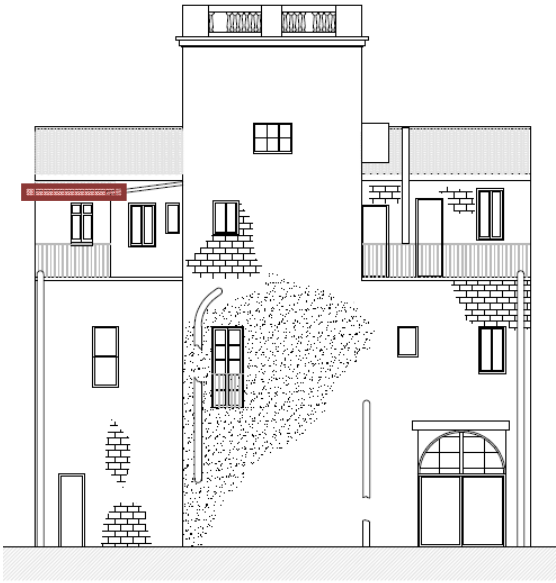
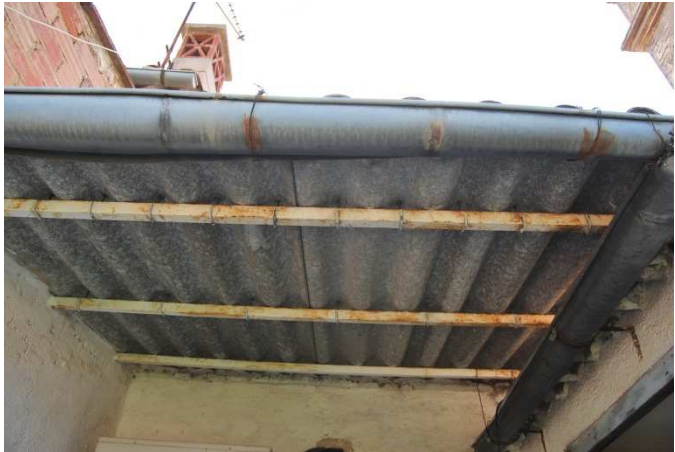
PATOLOGIA Nº	
64	OXIDACIÓ
Localització	Documentació fotogràfica

Oxidació en elements metàl·lics que conformen la coberta de fibrociment de la terrassa petita de la planta segona.	
Descripció patologia	
La contínua exposició al ambient i als agents exteriors com humitat i aigua han fet que s'oxidin aquests elements metàl·lics que aguanten la coberta de fibrociment. A més a més, aquests oxidació dels elements han fet que el metall es debiliti i perdi força ja que quasi ve tots els ferros pateixen un lleuger vinclament.	
Solució	
Degut a que la coberta de fibrociment ha de desaparèixer, la solució més encertada és també la eliminació dels elements metàl·lics que formen o aguanten aquests tipus de coberta. Així doncs, els elements seran retirats del projecte.

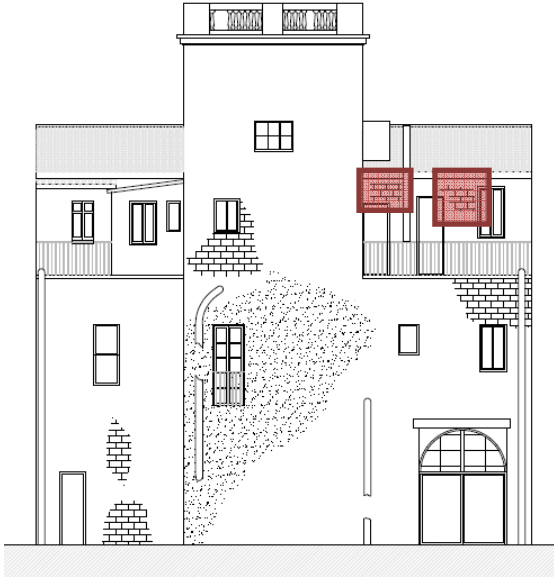
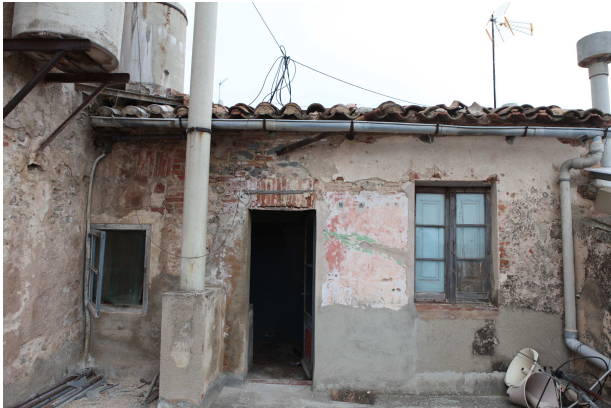
PATOLOGIA Nº	
65	EROSIÓ
Localització	Documentació fotogràfica

Parets de la terrassa gran de la Planta Segona és on es troben les erosions.	
Descripció patologia	
La orientació de la façana posterior i els agents exteriors han fet que molta superfície de les capes d'acabat que formen part de la façana posterior hagin perdut les seves propietats inicials i per tant, ens trobem amb erosions de les capes on a vegades, s'han convertit en desprendiments.	
Solució	
La solució del problema passa per repicar les capes d'acabat afectades fins arribar al element de suport d'aquestes. A continuació netejarem la superfície de l'element de suport per a després, aplicar una malla metàl·lica i re-farem la capa d'acabat amb un morter amb gran plasticitat, per absorbir els moviments higrò-termeics al qual està exposat aquests elements. Per últim, pintarem la paret amb el color que digui el projecte.

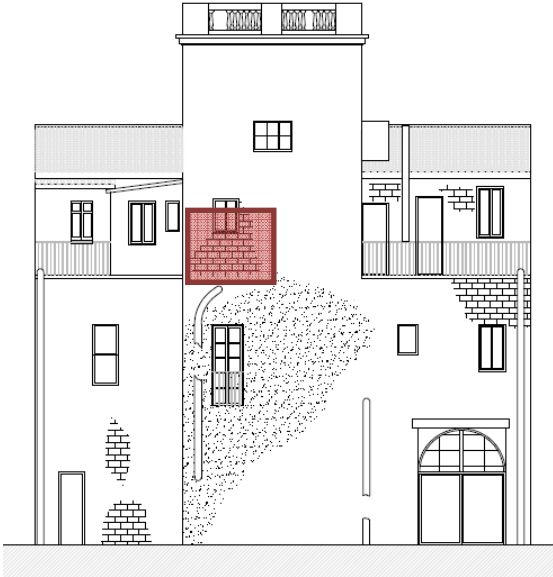
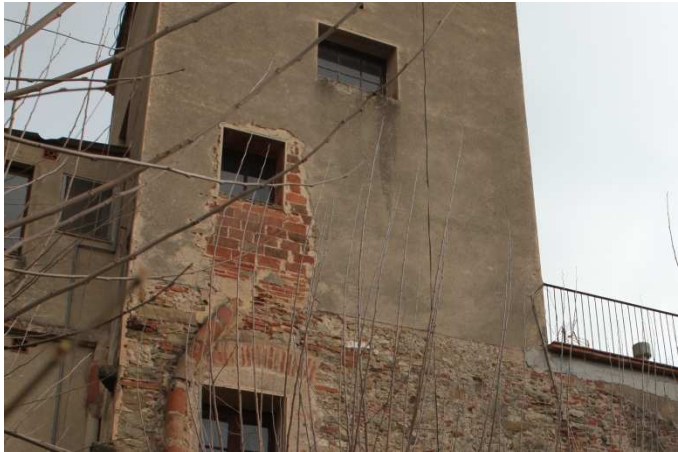
PATOLOGIA Nº	
66	DESPRENDIMENT
Localització	Documentació fotogràfica

Desprendiments a la façana posterior, a la bora de la finestra central de la planta Segona.	
Descripció patologia	
Despreniment parcial a la façana posterior. Això ha passat degut a la situació de la paret on la humitat és molt acusada. Al fet d'estar a la façana, les variacions higrò-termeiques de l'acabat i la falta d'elasticitat d'aquesta, ha provocat el desprendiments d'aquest tipus al llarg de tota la façana.	
Solució	
Repicar tota la capa d'acabat en la seva totalitat. Després, aplicarem una malla metàl·lica i re-farem la capa d'acabat amb un morter amb gran plasticitat, per absorbir els moviments higrò-termeics. Per acabar, donarem diverses capes de pintura plàstica acord amb el color de la façana.

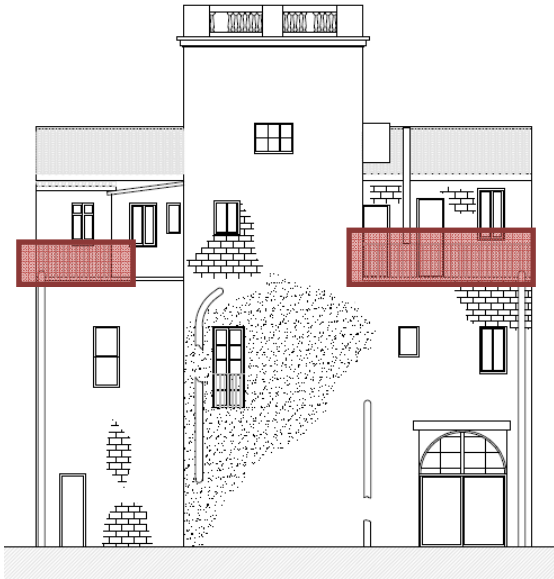
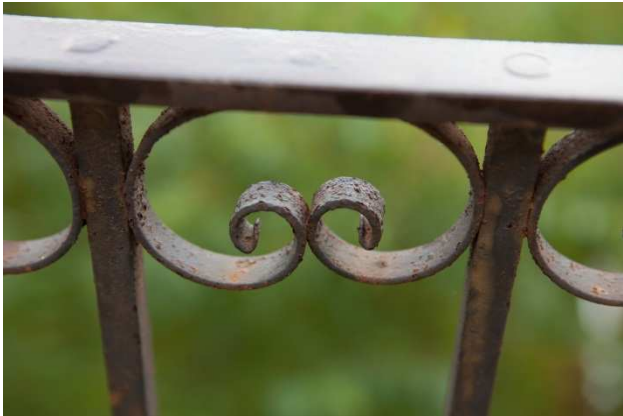
PATOLOGIA Nº	
67	OXIDACIÓ
Localització	Documentació fotogràfica

Barana de la terrassa petita de la planta segona és on trobem la patologia.	
Descripció patologia	
<p>Les baranes de ferro de la les terrasses que trobem a la Planta Segona presenten una capa d'òxid degut as agents exteriors com el vent o l'aigua.</p> <p>A més a més, aquestes baranes estan orientades de tal manera que fan que pateixin més humitat que la resta de altres elements metàl·lics que podem trobar a l'edifici.</p>	
Solució	
Degut al nou projecte que hi ha en ment, l'eliminació de les baranes és la solució ja que en el nou projecte, no consten.

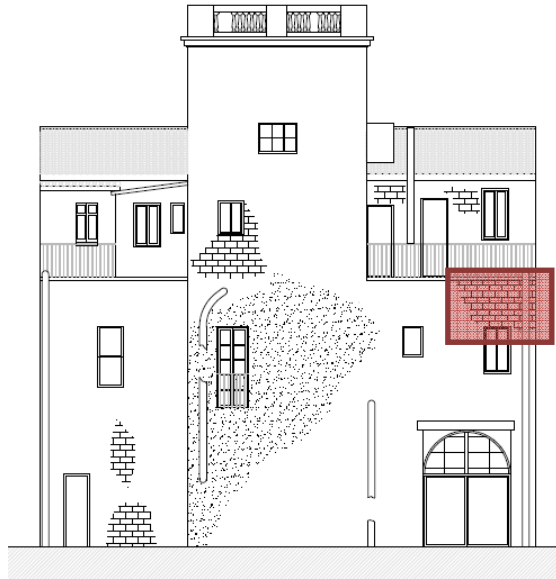
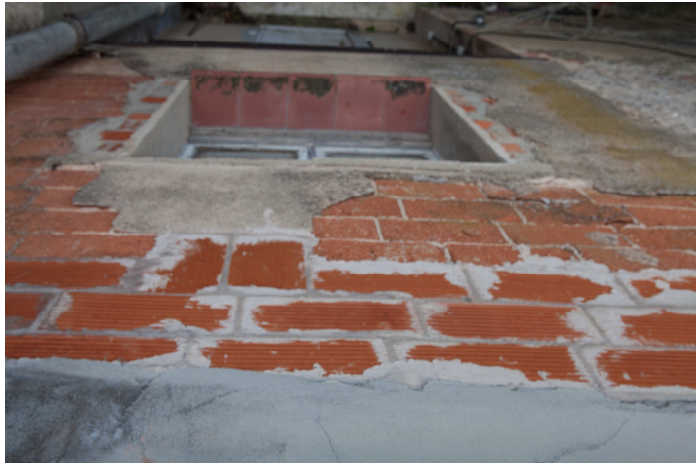
PATOLOGIA Nº	
68	DESPRENDIMENT
Localització	Documentació fotogràfica

Desprendiment situat a la façana posterior, a sota de la terrassa gran de la Planta Segona.	
Descripció patologia	
<p>Despreniment parcial a la façana principal. Això ha passat degut a la situació de la paret on la humitat és molt acusada. Al fet d'estar a la façana, les variacions higrò-tèrmiques de l'acabat i la falta d'elasticitat d'aquesta, ha provocat el despreniments d'aquest tipus al llarg de la façana.</p>	
Solució	
<p>Repicar tota la capa d'acabat en la seva totalitat. Després, aplicarem una malla metàl·lica i re-farem la capa d'acabat amb un morter amb gran plasticitat, per absorbir els moviments higrò-tèrmics. Per acabar, donarem diverses capes de pintura plàstica acord amb el color de la façana.</p>

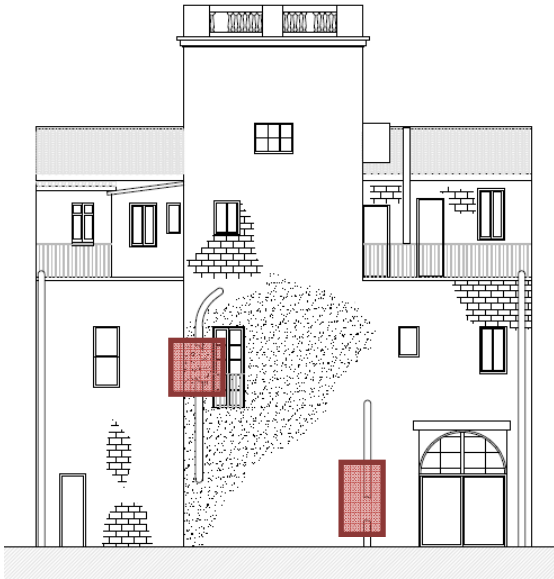
PATOLOGIA Nº	
69	DESPRENDIMENT
Localització	Documentació fotogràfica

<p>Desprendiment d'elements que conformen una tuberria situada a la façana posterior.</p>

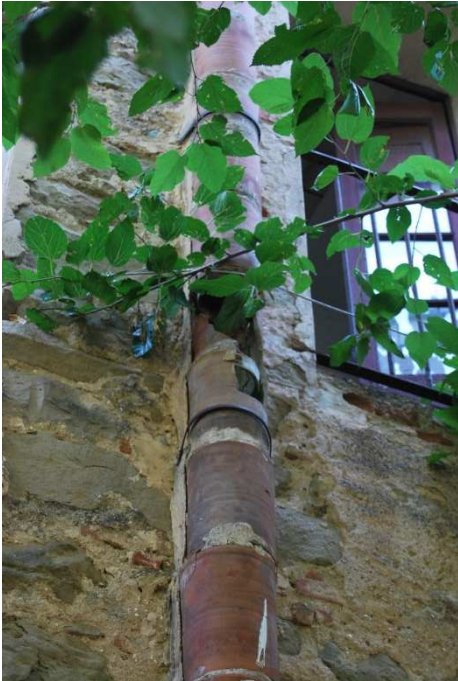
Descripció patologia	
<p>Alguns dels tubs de la façana posterior estan fets amb material ceràmic i morter. Per l'interior dels tubs hi circula aigua.</p> <p>Les possibles gelades així com condicions climatològiques han fet que algunes de les peces es trenquin.</p> <p>A més a més, la humitat que hi ha a la façana posterior ha fet que el morter perdi les seves propietats i per tant, algunes de les peces s'han caigut del conjunt.</p>	
Solució	
<p>La solució al problema seria l'eliminació total dels dos tubs exteriors i substituir-los per uns de PVC complint la normativa i fent-los passar per un altre lloc que no fos per l'exterior de la façana.</p>

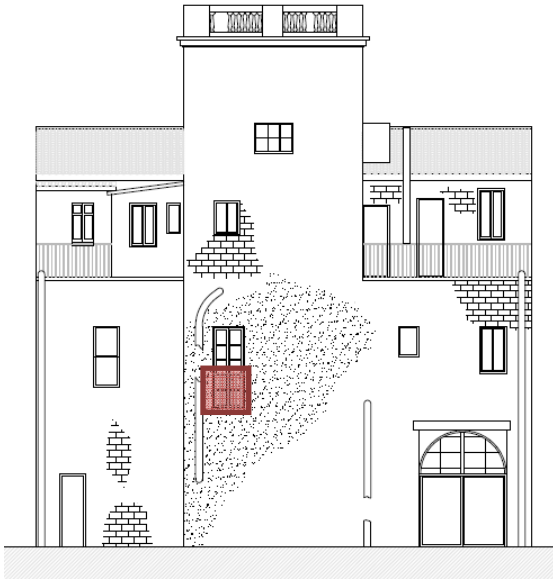
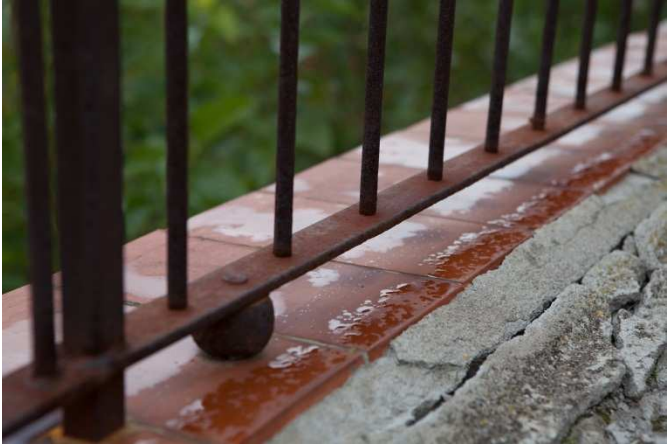
PATOLOGIA Nº	
70	OXIDACIÓ
Localització	Documentació fotogràfica

<p>En la barana del balcó de la façana posterior</p>

Descripció patologia	
<p>Les barana de ferro del balcó de la Planta Primera presenta una capa d'òxid degut as agents exteriors com el vent o l'aigua.</p> <p>A més a més, aquesta barana, està orientada de tal manera que fan que pateixin més humitat que la resta de altres elements metàl·lics que podem trobar a l'edifici. És per això, que semblan més afectats per l'òxid.</p>	
Solució	
<p>Degut al nou projecte que hi ha en ment, l'eliminació de la barana és la solució ja que en el nou projecte, no consta.</p>

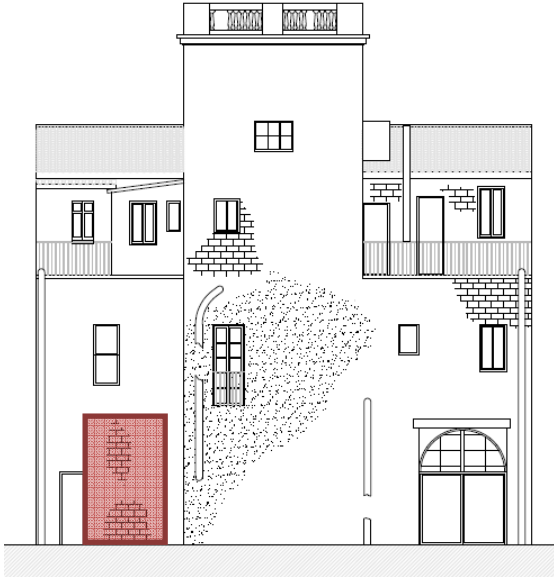
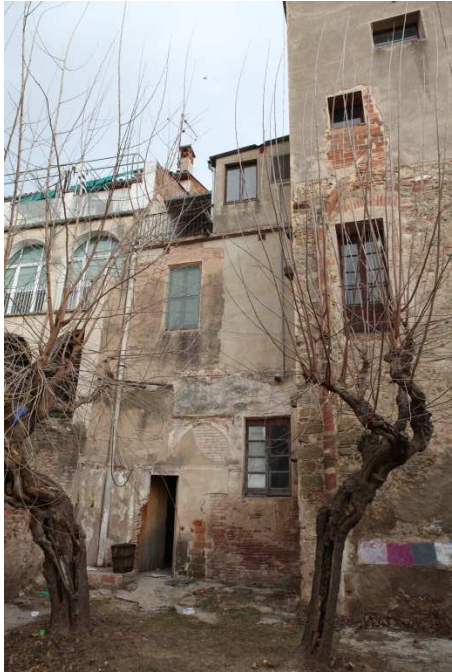
PATOLOGIA Nº	
71	DESPRENDIMENT
Localització	Documentació fotogràfica

Desprendiments a la façana posterior, al costat de la porta d'accés al jardí.	
Descripció patologia	
Despreniment parcial a la façana principal. Això ha passat degut a la situació de la paret on la humitat és molt acusada. Al fet d'estar a la façana, les variacions higrò-tèrmiques de l'acabat i la falta d'elasticitat d'aquesta, ha provocat el desprendiments d'aquest tipus al llarg de la façana.	
Solució	
Repicar tota la capa d'acabat en la seva totalitat. Després, aplicarem una malla metàl·lica i re-farem la capa d'acabat amb un morter amb gran plasticitat, per absorbir els moviments higrò-tèrmics. Per acabar, donarem diverses capes de pintura plàstica acord amb el color de la façana.

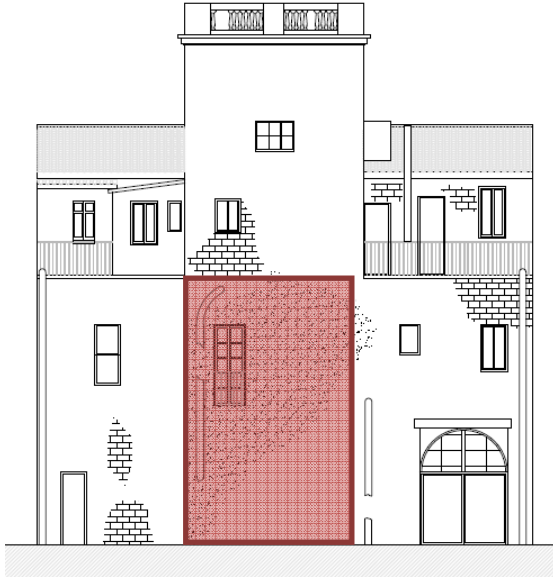
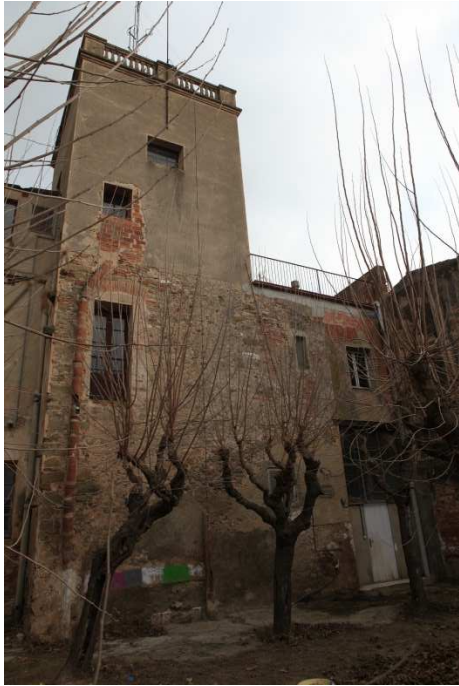
PATOLOGIA Nº	
72	EROSIÓ
Localització	Documentació fotogràfica

Erosió a tota la part central de la façana posterior. Va des de la Planta Baixa fins a la Planta Primera.	
Descripció patologia	
La orientació de la façana posterior i els agents exteriors han fet que molta superfície de les capes d'acabat que formen part de la façana posterior hagin perdut les seves propietats inicials i per tant, ens trobem amb erosions de les capes on a vegades, s'han convertit en desprendiments.	
Solució	
La solució del problema passa per repicar les capes d'acabat afectades fins arribar al element de suport d'aquestes. A continuació netejarem la superfície de l'element de suport per a després, aplicar una malla metàl·lica i re-farem la capa d'acabat amb un morter amb gran plasticitat, per absorbir els moviments higrò-tèrmics al qual està exposat aquests elements. Per últim, pintarem la paret amb el color que digui el projecte.

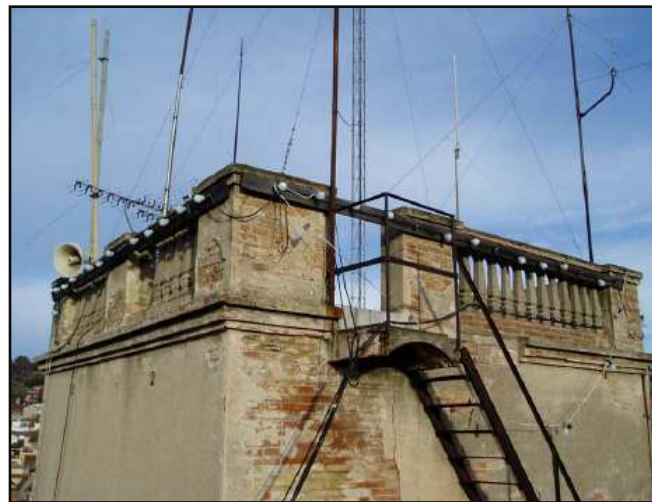
There is a metal outdoor staircase, also with oxidation, which allows access to the roof of the tower. This terrace has been recently covered with a self-protected asphalt sheet, which has not solved the impermeability problems.

Figure 2.13: Scale outer metal roof antenna and set of Stairs.

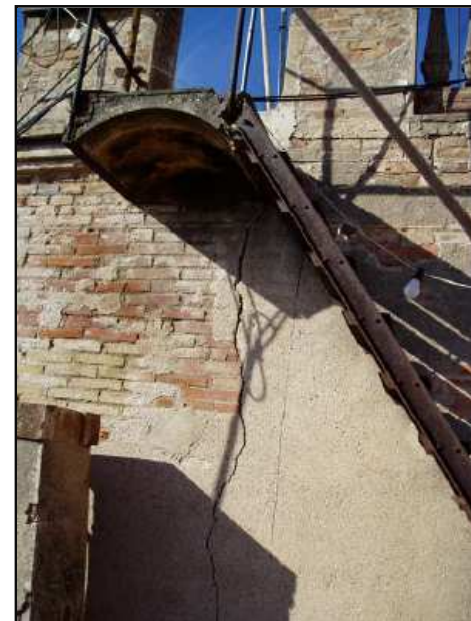
Figure 2.14: Exterior metal stairway.

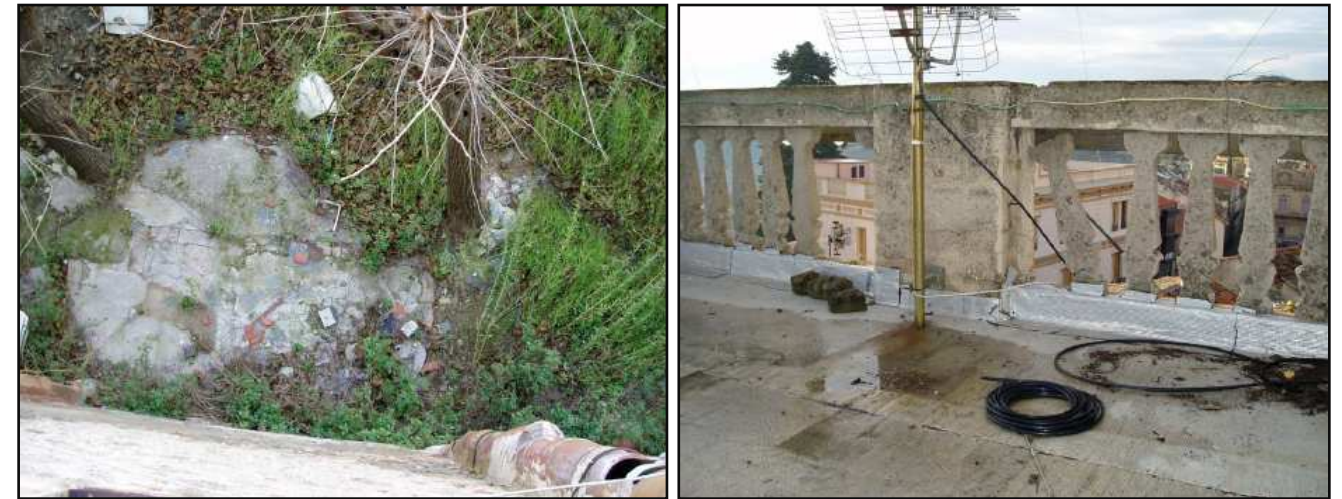
The sewer is clogged and the diameter of the downpipe is insufficient, causing the accumulation of rainwater and the subsequent leaks inside the building. The lack of balusters at the balustrade, together with a large quantity of metal “embeds” to hold up antennas and lighting damage even more its state.

Figure 2.15: Download ceramic.

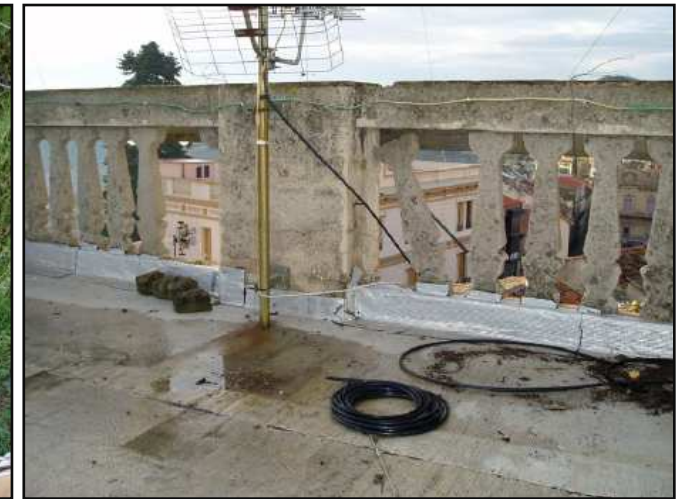
Figure 2.16: Balustrade on the roof of the old scale.

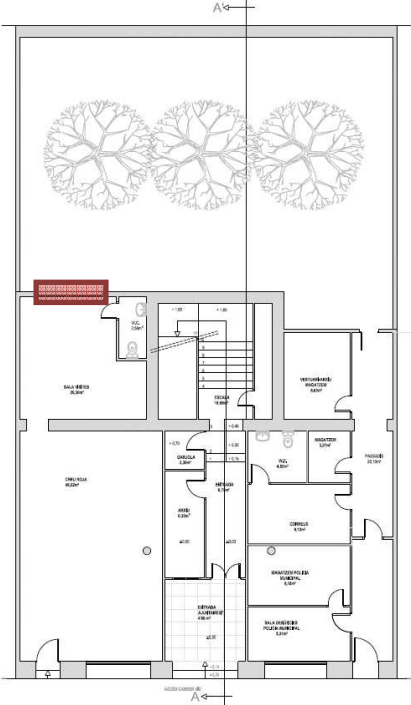
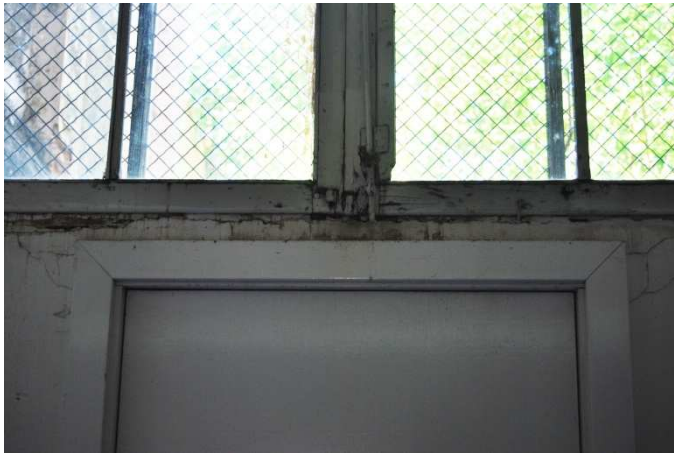
PATHOLOGY Nº	
01	MOISTURE BY FILTRATION
Location	Graphic documentation

Moisture is found in the door which gives out onto the garden, in the Visits Room, in the ground floor.	
Pathological description	
Moistures can be found under the window due to the filtration of the rain. These were going down through the vertical wall sweeping along the dirt from outside. The rain leaks very easy because of the lack of sealed and flashing.	
Solution	
The workaround is simple. First of all we will seal the window. Then we will add the flashing with a proper slope and the right leak according to the CTE.

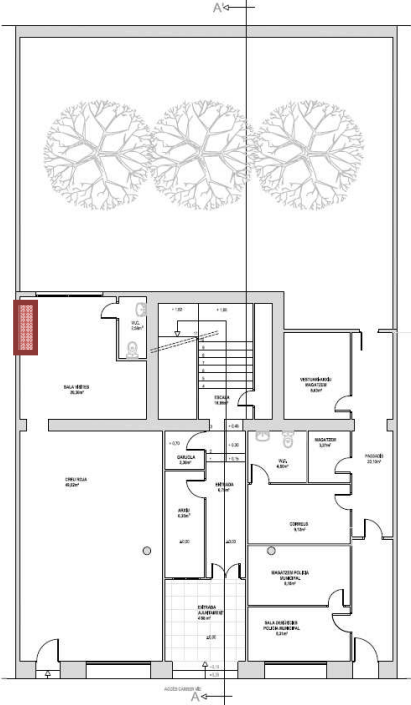
PATHOLOGY Nº	
02	MOISTURE BY CAPILLARY
Location	Graphic documentation

Moisture is found in the Visit Room of the ground floor, specifically in the party wall.	
Pathological description	
Moistures in the party wall of the ground floor are about 90cm high. It's likely to being caused because of its proximity to a wetland. This is probably due to the lack of moisture sealing on the ground and the porosity of the wall. All in all, both things combined cause the capillary moisture.	
Solution	
A moisture treatment with an electro-active system, to invert the ascending water and thus avoiding the water to rise.

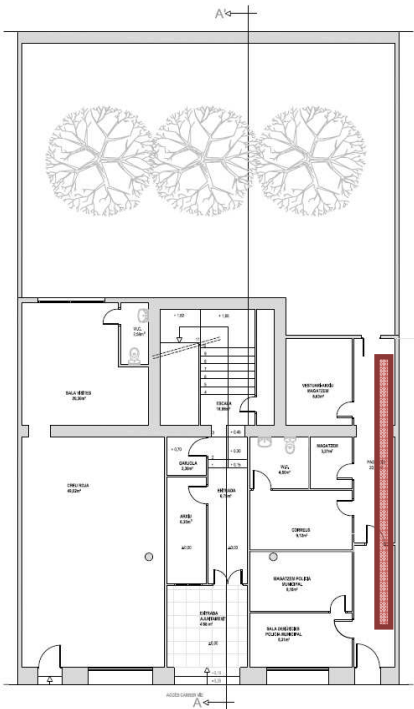
PATHOLOGY Nº	
03	MOISTURE BY CAPILLARY
Location	Graphic documentation

This pathology is found in ground floor, in the corridor party wall.	
Pathological description	
Moistures by capillarity in the party wall of the ground floor. The height of the moisture is between 40-60cm. The fact that it does not get the sun on the wall and probably the low waterproofing of the ground, makes the wall, mostly made of porous materials and absorbs all the water that comes from the land.	
Solution	
A moisture treatment with an electro-active system, to invert the ascending water and thus avoiding the water to rise.

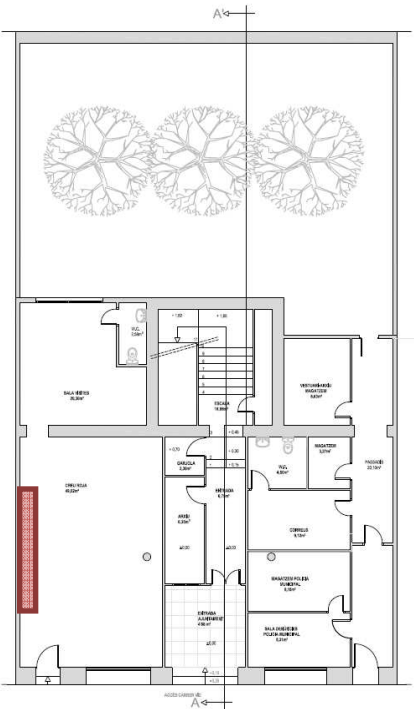
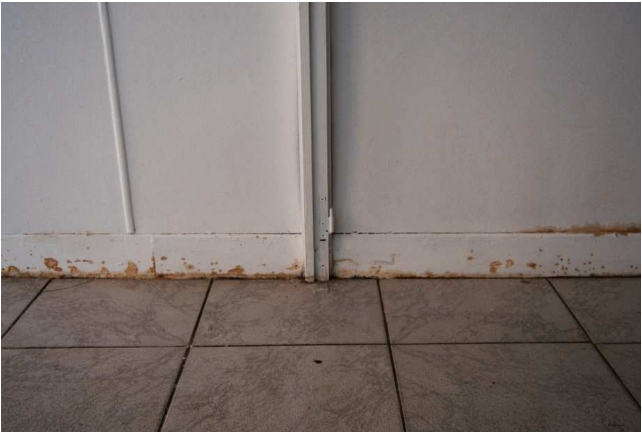
PATHOLOGY Nº	
04	MOISTURES
Location	Graphic documentation

Moisture is found in ground floor, in the Creu Roja hall.	
Pathological description	
Moistures in the party wall of the ground floor. Moisture is not as high as the others, probably because it is a sunny room and the air circulates more. This makes that the growth of moisture is not as exaggerated as in other parts of the building. However, the low sealing of the area still make it happens.	
Solution	
A moisture treatment with an electro-active system, to invert the ascending water and thus avoiding the water to rise.

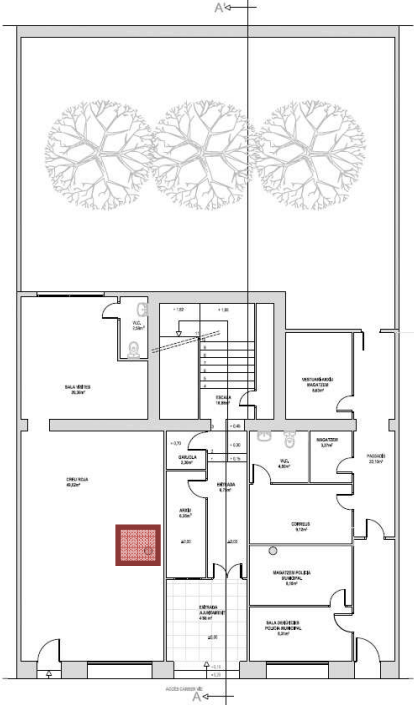
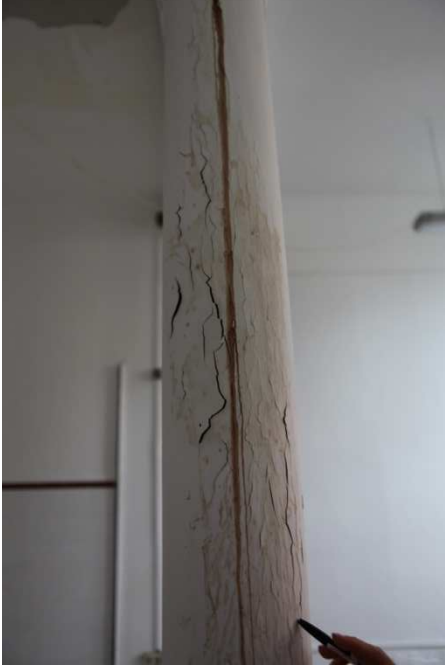
PATHOLOGY Nº	
05	OXIDATION OF METALLIC PILLARS
Location	Graphic documentation

Oxidation is found in the pillar of the ground floor, specifically in Creu Roja Room.	
Pathological description	
Due to flooding that the building has suffered either because of problems with the plumbing system or the filtration of rain, the water cast iron pillars are oxidized.	
Solution	
The problems with the plumbing system are already fixed so the only thing we can do now is to clean the rust of the pillar with an antioxidant treatment. Once the surface is cleaned, we will paint the pillar with any type of antioxidant paint and a similar to the original one.

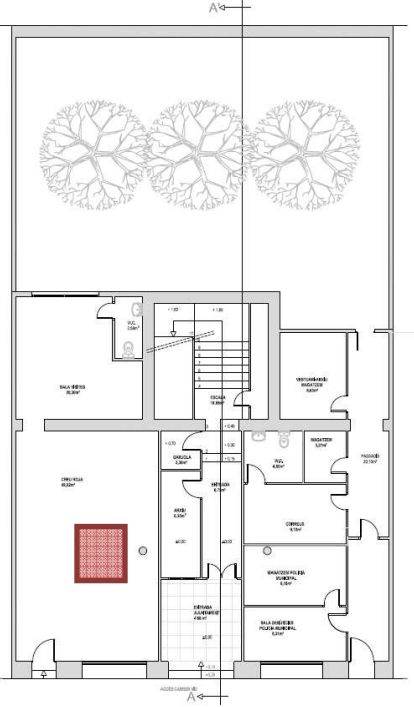
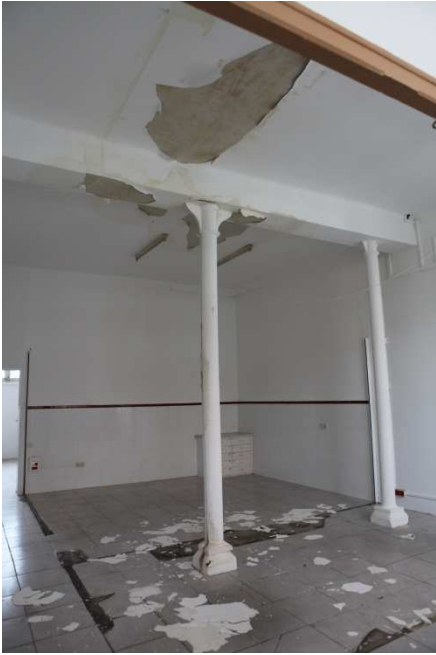
PATHOLOGY Nº	
06	DETACHMENT
Location	Graphic documentation

At Creu Roja hall, of the ground floor.	
Pathological description	
The freezings and the problems with the plumbing system that the building has suffered throughout the time, the roof has being softening till some areas have fallen.	
Solution	
The solution to this pathology would be cleaning the roof tearing chunks that are about to fall. Once the surface is cleaned without any danger of falling over and dried, we would apply a new layer of white paint.

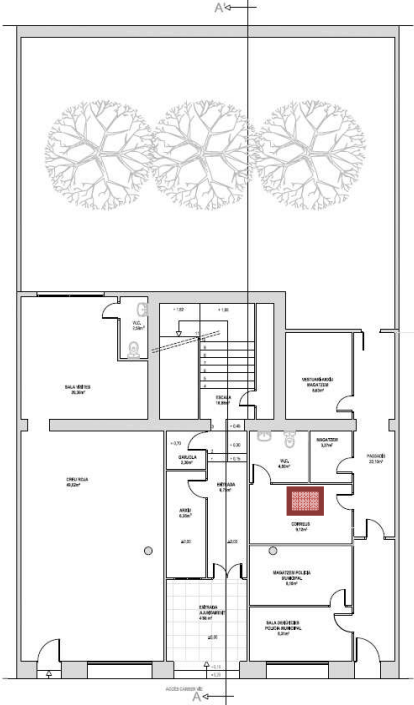
PATHOLOGY Nº	
07	MECHANICAL EROSION
Location	Graphic documentation

<p>On the ground of the post office.</p>

Pathological description	
Floor has supported too much weight and also expansions and contractions of the ground because of the temperature. But the floor has not enough space to expand and it has caused some pieces raise and corners break.	
Solution	
The solution would be replacing the affected tiles and also adding expansion joints that allow the land to be contracted or expanded without problems and thus, avoid the old problems.

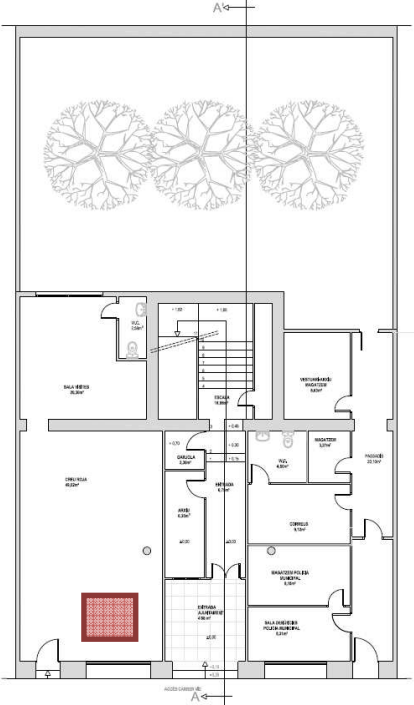
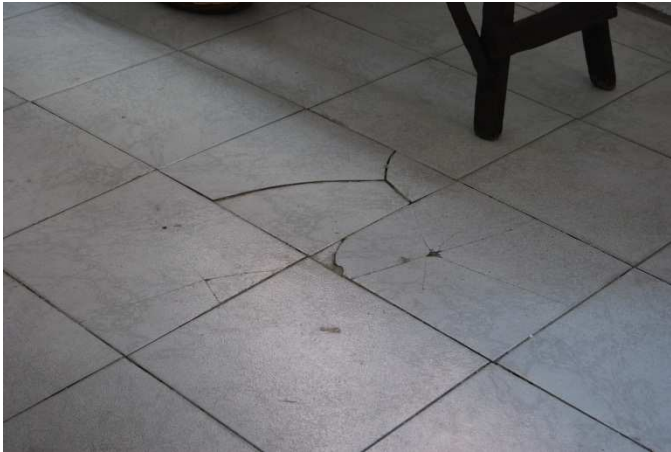
PATHOLOGY Nº	
08	MECHANICAL FLOOR EROSION
Location	Graphic documentation

<p>Mechanical soil erosions throughout the Creu Roja Hall located in the ground floor.</p>

Pathological description	
Due to the efforts of punching that the ground has suffered through its life, and of course a possible misplacement of the tiles at the very beginning, it has made that some of the tiles of Creu Roja break.	
Solution	
Replacing broken tiles with tiles in good condition and of course, placing them in a good position to ensure the floor.

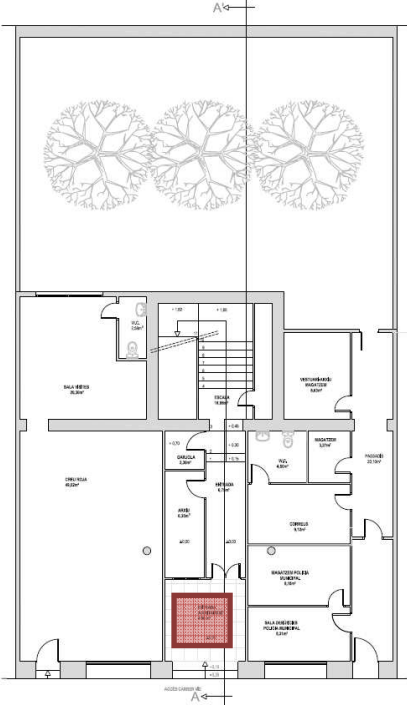
PATHOLOGY Nº	
10	MECHANICAL FLOOR EROSION
Location	Graphic documentation

At the entrance of the City Hall, there's mechanical erosion caused by the land.	
Pathological description	
The floor of the entrance of the City Council has been exposed to external agents such as climate or moisture. Besides, the several efforts that have suffered throughout life, especially punching forces has made many ceramic pieces erode the entrance.	
Solution	
Replacing all pieces from the entrance of the town hall would be the best option or solution, since most of the pieces need to be replaced and the ones that seem to be ok are about to break.

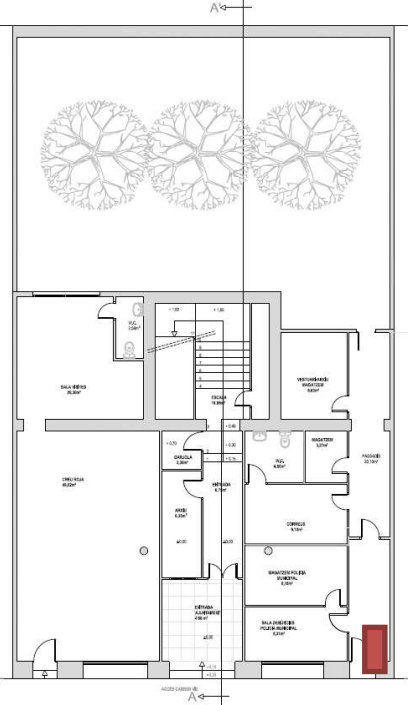
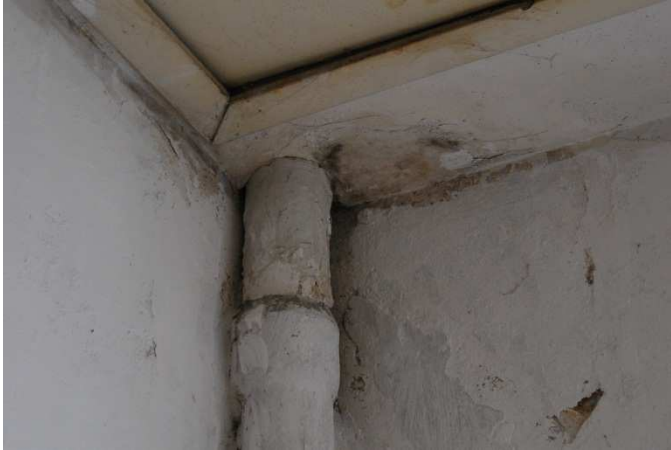
PATHOLOGY Nº	
11	MOISTURES
Location	Graphic documentation

Moisture is found in the drainpipe of the ground floor corridor. Just in the right side of the entrance.	
Pathological description	
On the ground floor there is a moisture caused by a water leak of the cement piping. This moisture is spreader along the walls next to the pipes towards the floor.	
Solution	
The solution comes from replacing the part which causes the water leak and consequently the moisture. The removal will be done by experts in cement pipes.

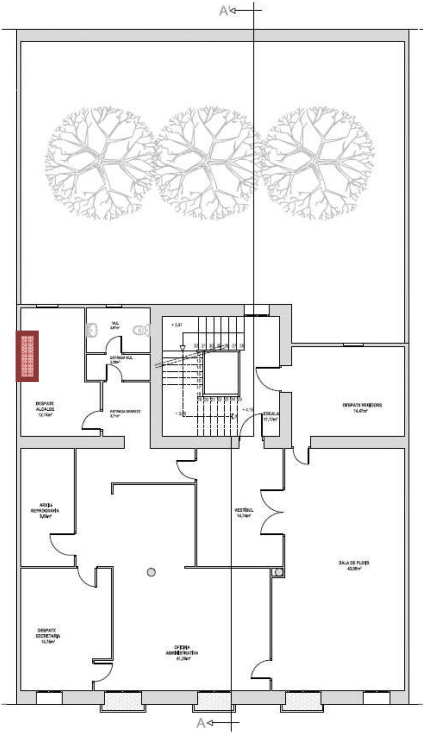
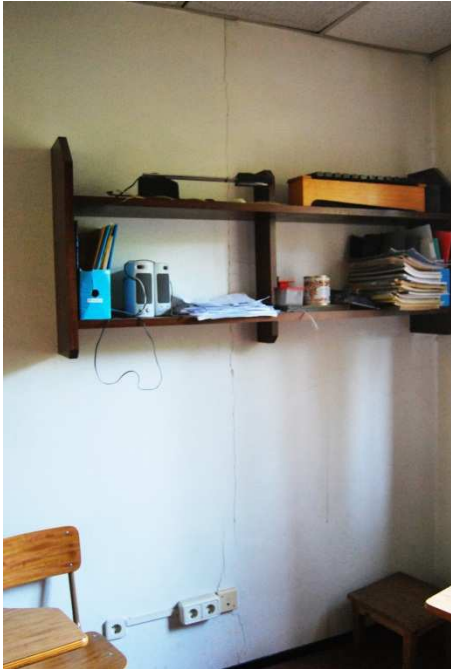
PATHOLOGY Nº	
13	VERTICAL WALL FISURES
Location	Graphic documentation

Crack on the party wall of the Mayor's office.	
Pathological description	
The vertical crack goes from the bottom to the top of the wall. Deformations in the floor structure of the building may have caused new efforts and specific settlements that have made this crack to appear.	
Solution	
The first thing is to stop the settlement on the wrong points. Therefore, we must strengthen the floor structure. Once the floor has been reinforced, then we'll replace the wall affected affected with the same characteristics. Hence, we'll need to work and remove the finish coat affected and replace with a new one with similar features.

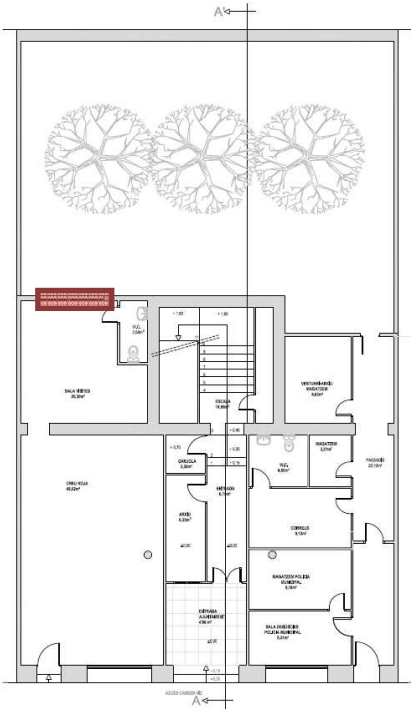
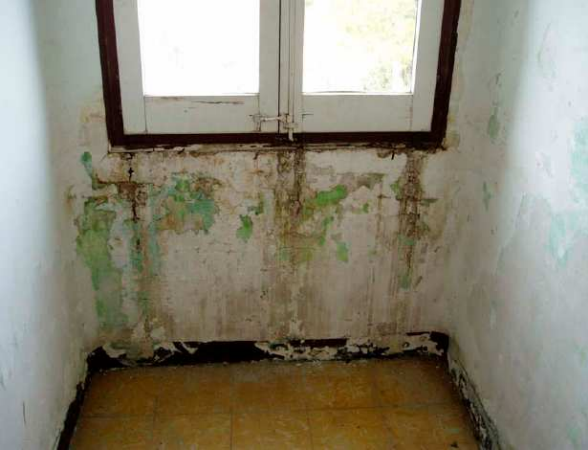
PATHOLOGY Nº	
14	MOISTURE BY FILTRATION
Location	Graphic documentation

Moisture located in the window of the Mayor's office	
Pathological description	
Moistures by filtration have appeared under the window. The rain goes down the wall softening the layer and leaving dirt from outside. The poor placement of the wood, the lack of sealing and washes in the window, the and porosity of the back facade have made the rain to be filtered more easily.	
Solution	
To remove this moisture, we will add a flashing to the window with the corresponding flashing. We will also have to seal the window properly.

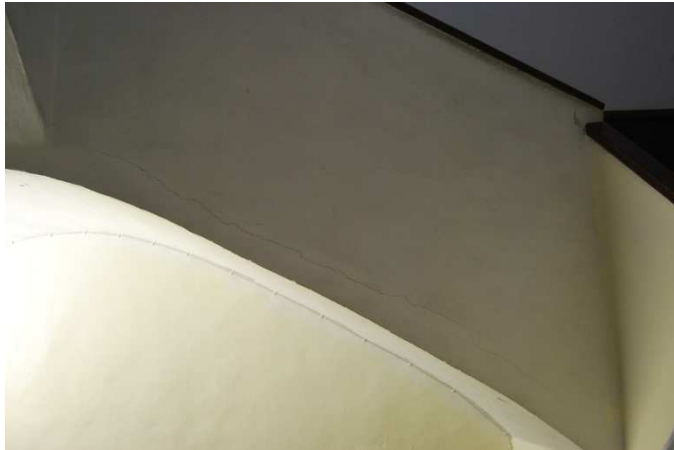
PATHOLOGY Nº	
15	HORIZONTAL FISSURE
Location	Graphic documentation
<div>

</div> <div>Crack in the stairwell, on the first floor.</div>

Pathological description	
In the stairwell there is a fissure on the surface layer over the vertical wall. This fissure is superficial and it is caused by the changing humidity in the area.	
Solution	
The best solution is to remove the affected area. Then, cover it with acrylic resins and polyester frame to absorb the movements caused by the humidity of this area. Finally, a coat of elastic paint will help to cover the crack making it invisible.

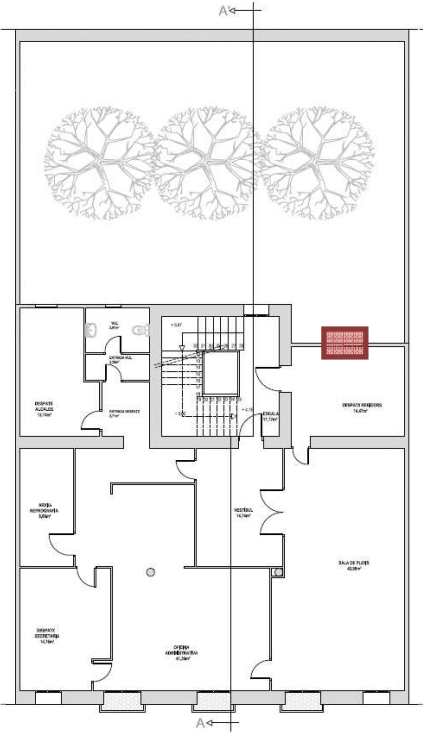
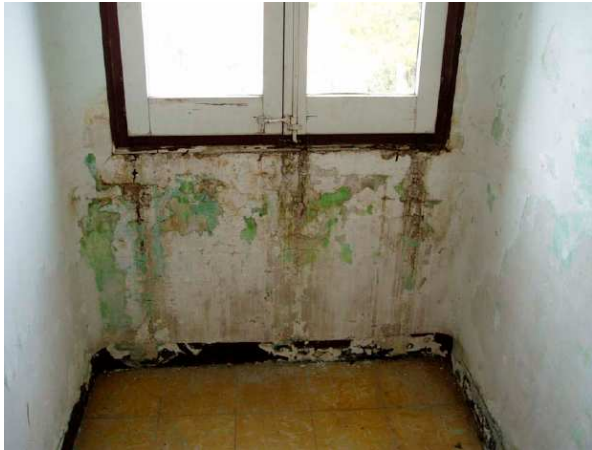
PATHOLOGY Nº	
16	MOISTURE BY FILTRATION
Location	Graphic documentation
<div>

</div> <div>Moisture by filtration in the Councillors office, in the first floor.</div>

Pathological description	
Under the window we can found moistures by filtration. The rain goes down the wall softening the layer and leaving dirt from outside. The poor placement of the wood, the lack of sealing and washes in the window, the and porosity of the back facade have made the rain to be filtered more easily.	
Solution	
To remove this moisture, we will add a flashing to the window with the corresponding flashing. We will also have to seal the window properly.

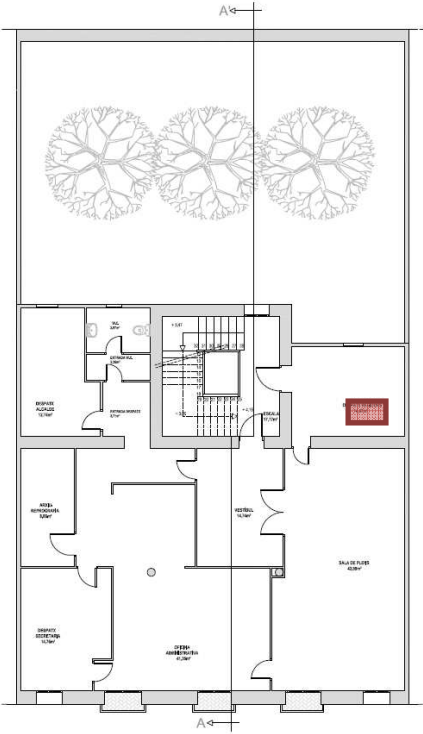
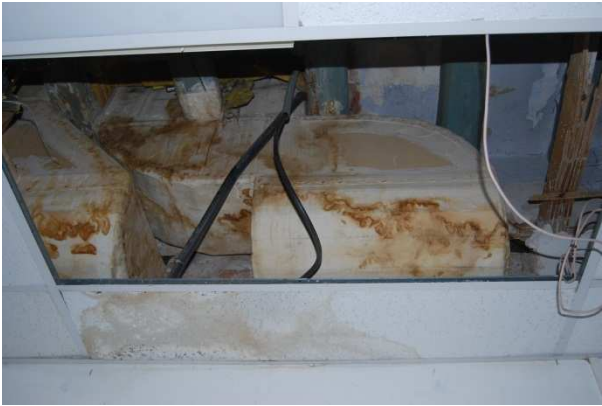
PATHOLOGY Nº	
19	OXIDATION
Location	Graphic documentation

<p>In the Councillors office, on the first floor.</p>

Pathological description	
Air conditioning pipes undergo oxidation due to the humidity environment to which they are exposed in this area. Above the office there's a terrace which was not made of impermeable materials, besides it was not well sealed. So during the flooding, these air conditioning pipes suffered oxidation.	
Solution	
The best solution would be to insulate the terrace so that the room is not expose to that much humidity. Then, we should clean the affected area with an antioxidant treatment to remove all rust and leave the ducts as they were new.

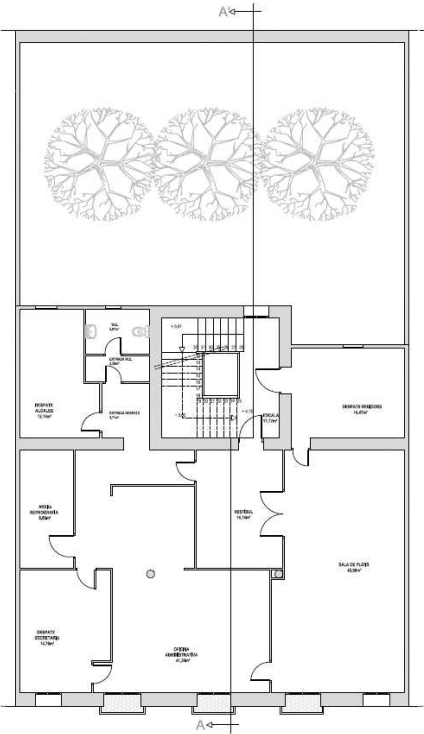
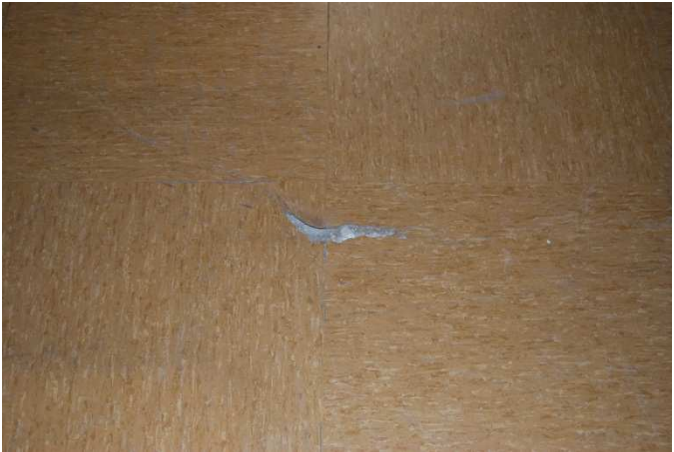
PATHOLOGY Nº	
20	MECHANICAL FLOOR EROSION
Location	Graphic documentation

<p>Soil erosion distributed throughout the administrative office on the first floor.</p>

Pathological description	
The floor on the first floor is made of a type of carpet to isolate it acoustically. The misplacement of the carpet plus the punching efforts to which is subjected every day, has made the carpet to break causing people to stumble.	
Solution	
The solution would be to replace the whole carpet with a new suitable acoustic floor as the one is described in the project.

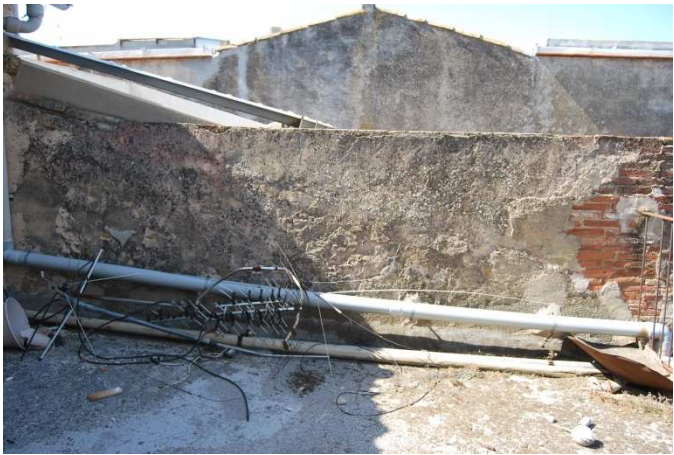
<p>Erosion located on the walls of the terrace of the second floor.</p>

Pathological description	
<p>The orientation of the back façade and external agents have caused that the surface of the finished layers have lost their initial properties. In some cases, some erosions have become in to detachments.</p>	
Solution	
<p>The solution of the problem consists in working the topcoat layer till you reach the support materials. After cleaning the base materials, applying a metallic mesh and re-do the topcoat with a mortar of great plasticity to absorb the hygro-thermal movements to which are exposed these elements. Finally, painting the wall with the colour that the project says.</p>

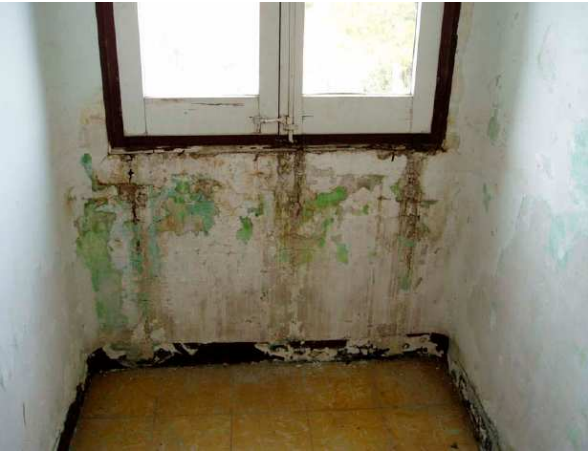
PATHOLOGY Nº	
24	
MOISTURE BY FILTRATION	
Location	Graphic documentation

Pathology found in the window between the bathroom and the terrace on the second floor.	
Pathological description	
<p>Under the window we can found moistures by filtration. The rain goes down the wall softening the layer and leaving dirt from outside. The poor placement of the wood, the lack of sealing and washes in the window, and the porosity of the back facade have made the rain to be filtered more easily.</p>	
Solution	
<p>To remove this moisture, we will add a flashing to the window with the corresponding flashing. We will also have to seal the window properly.</p>

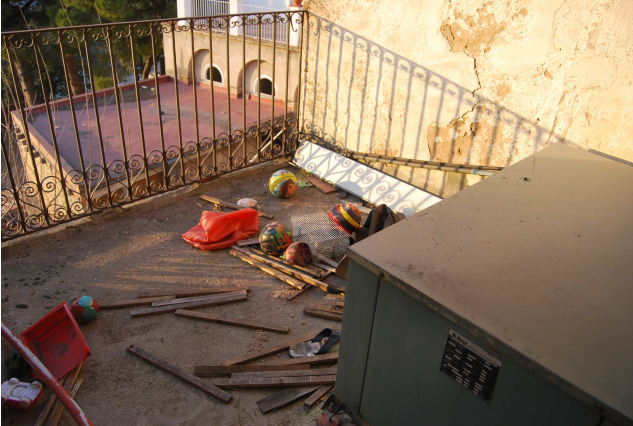
PATHOLOGY Nº	
25	PHYSICAL EROSION
Location	Graphic documentation

Physical erosion on the floor of the terrace of the second floor.	
Pathological description	
The elements of the back yard are exposed to hard weather conditions. The high humidity, the low incidence of the sun and in winter frosts have weakens the materials and made them loose their initial resistance. The erosion has formed small mountains of sand and dirt.	
Solution	
The solution of the problem consists in working the topcoat layer till you reach the support materials. After cleaning the base materials, applying a metallic mesh and re-do the topcoat with a mortar of great plasticity to absorb the hygro-thermal movements to which are exposed these elements. Finally, applying a finish coat with ceramic tiles, to help the water to slip over. In a long term, this will help to avoid new problems of erosion of the mortar.

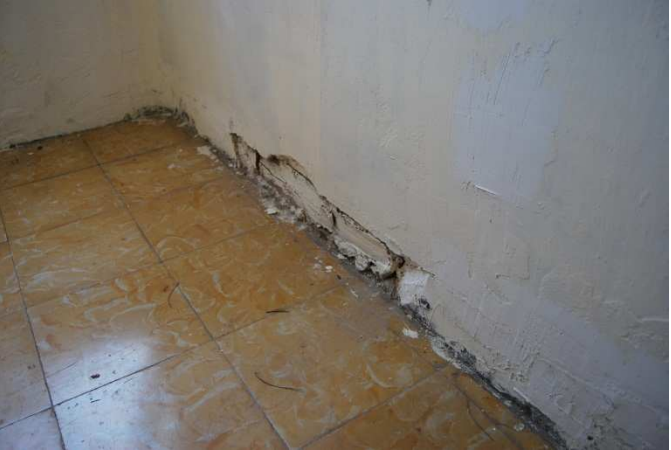
PATHOLOGY Nº	
26	MATERIAL DETACHMENT
Location	Graphic documentation

Detachment in the hallway between the bathroom and outdoor terrace, located on the second floor.	
Pathological description	
In the hall we find detachments of the coat layer at the bottom of the wall. Due to the movements and the expansion and contraction that this area suffers quite often, besides the low elasticity of finishing material have made some of the lower parts of the corridor falling over.	
Solution	
Working the finished coat in its whole. Then applying a metallic mesh and re-do the finish coat with a mortar of great flexibility to absorb higro-thermal movements. Finally, giving several layers of paint.
